ANALISIS BIAYA PERBAIKAN DAN PERAWATAN SALURAN IRIGASI BATANG SANIPAN 2 KABUPATEN LIMA PULUH KOTA

Muhamad Iqbal Pranagung¹, Yaumal Arbi²

¹Departemen Teknik Sipil, Fakultas Teknik Sipil, Universitas Negeri Padang, Indonesia

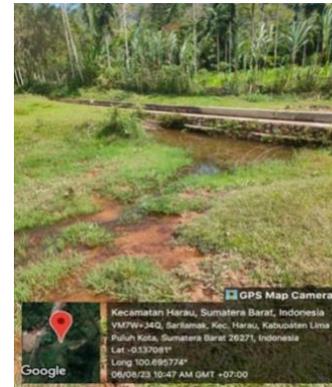
Gambar 1. Kerusakan pada Saluran Primer 1

1. Kerusakan pada Saluran Primer 1
Saluran Primer 1 (SP1) mengalami kerusakan berupa retakan dan kebocoran besar akibat degradasi material dan tekanan arus air, yang menyebabkan kehilangan air signifikan dan mengganggu distribusi irigasi. Rembesan air juga

menimbulkan genangan di sekitar saluran, memperburuk kondisi infrastruktur. Untuk mendukung penyusunan RAB, penelitian ini menyusun gambar perencanaan perbaikan saluran irigasi menggunakan AutoCAD, berdasarkan dokumentasi kerusakan dan hasil pengukuran lapangan yang mengacu pada standar konstruksi.

Gambar perencanaan disusun dengan penyesuaian dimensi dan struktur saluran untuk menahan tekanan air dan mencegah kebocoran, serta digunakan sebagai acuan teknis dan dasar perhitungan volume pekerjaan dalam penyusunan RAB.

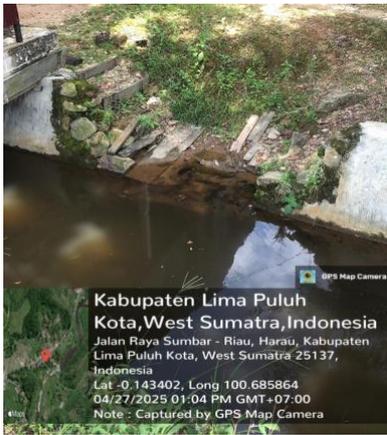
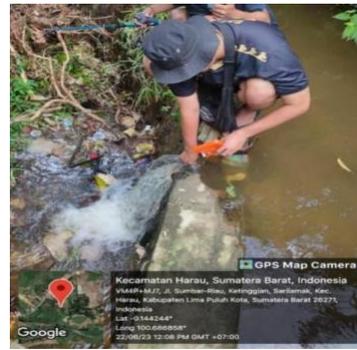
Gambar 6. Kerusakan pada Saluran Sekunder 1

3. Kerusakan pada Saluran Sekunder 1
Kebocoran pada SS1 mengurangi efisiensi distribusi air dan berisiko merusak konstruksi saluran akibat erosi lokal.

Gambar perencanaan perbaikan SS1 dibuat berdasarkan observasi lapangan dan divisualisasikan dengan AutoCAD 2022. Gambar ini merepresentasikan kondisi kerusakan dan desain perbaikan, dengan penyesuaian teknis untuk mempermudah perhitungan volume pekerjaan dan estimasi biaya dalam RAB. Gambar ini menjadi acuan utama dalam menentukan langkah rehabilitasi yang efisien.

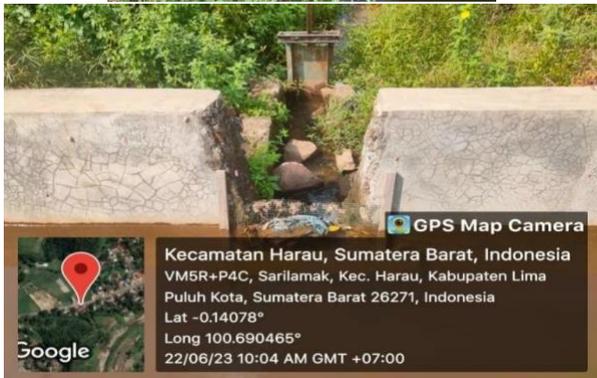
Gambar 4. Kerusakan pada Saluran Primer 2

2. Kerusakan pada Saluran Primer 2
Pada SP2 ditemukan dua titik kerusakan akibat eksploitasi warga, yakni pembobolan dinding saluran untuk kepentingan pribadi dan modifikasi struktur batu yang mengarah ke luar saluran. Praktik ini berpotensi merusak distribusi air dan merusak struktur saluran secara permanen.

Gambar perencanaan perbaikan SP2 dibuat menggunakan AutoCAD untuk memastikan setiap elemen pekerjaan dihitung secara sistematis dan sesuai standar teknis.

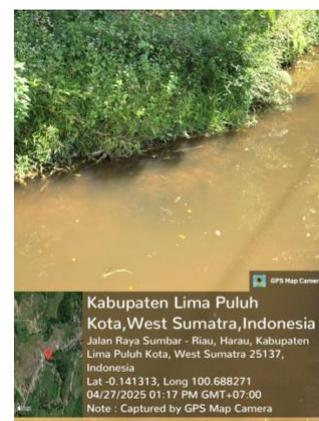
Gambar 8. Saluran Primer 3 yang belum memiliki dinding saluran

Pembangunan saluran baru di SP3 direncanakan pada area tanpa dinding permanen untuk mencegah kerusakan saluran. Gambar teknis disusun dari hasil pengukuran lapangan sebagai dasar perhitungan volume pekerjaan dan RAB.

Saluran baru sepanjang 8,1 meter di SP3 dirancang berbentuk trapesium (lebar atas 1,95 m, bawah 1,5 m, tinggi 1,2 m) untuk melengkapi ruas yang belum ber dinding permanen. Tujuannya adalah mencegah rembesan, menjaga debit air, dan meningkatkan efisiensi distribusi irigasi.

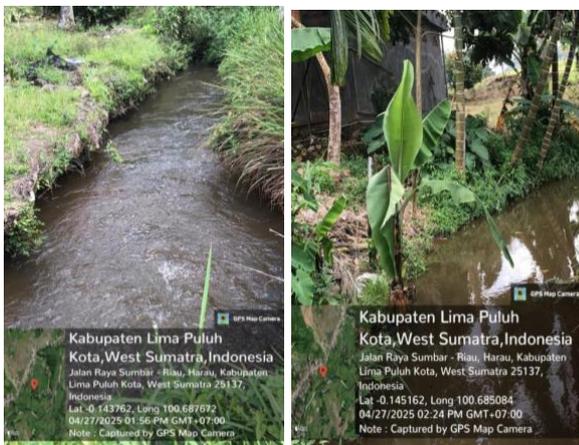
Gambar 10. Saluran sekunder 1 yang belum memiliki dinding saluran

Pada Saluran Sekunder 1 (SS1), selain memperbaiki kebocoran, direncanakan pembangunan dua saluran baru pada ruas tanpa struktur dinding. Ruas tersebut sebelumnya berupa galian tanah yang kurang efisien, terutama saat debit tinggi. Tujuan pembangunan ini adalah memperkuat struktur saluran, mengurangi kehilangan air akibat rembesan, dan meningkatkan kapasitas aliran untuk distribusi air pertanian yang lebih optimal.

Pada Saluran Sekunder 1, dua ruas saluran akan dibangun dinding permanen. Ruas pertama (36,61

m) bertujuan mencegah erosi dan sedimentasi yang mengurangi kapasitas aliran. Ruas kedua (105,95 m) dibangun untuk mengatasi rembesan air dan meningkatkan efisiensi distribusi, merespons keluhan warga.

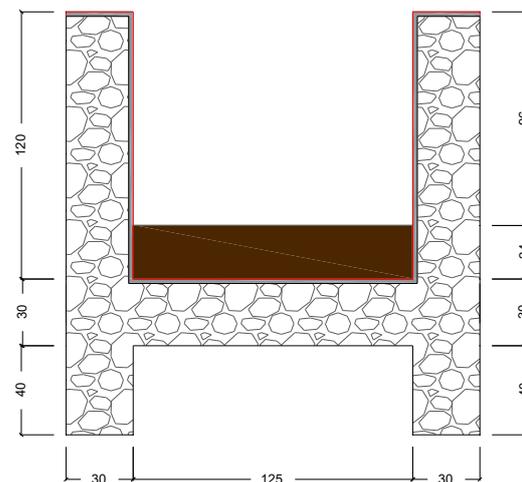
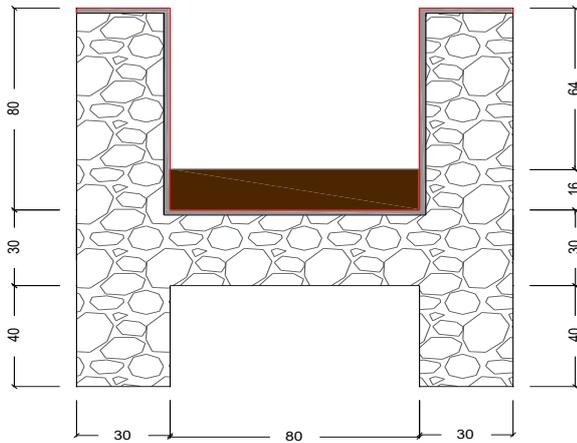
Gambar 12. Tebal sedimen pada SS1 dan SS2

Sedimentasi di saluran irigasi Batang Sanipan 2, khususnya di saluran sekunder 1 dan 2, pada sekunder 1 sedimen setebal 24 cm, dan pada sekunder 2 sedimen setebal 16cm, menyebabkan penyempitan aliran dan berkurangnya kapasitas saluran. Hal ini mengakibatkan air sering melimpah saat debit tinggi, mengganggu distribusi ke lahan pertanian dan mempercepat kerusakan saluran. Diperlukan perawatan rutin dan pengendalian sedimentasi.

Pekerjaan perawatan sedimen dilakukan pada dua titik saluran, yaitu SS1 dan SS2. Volume sedimen yang dibersihkan pada saluran SS1 adalah sebesar

30,366 m³, sedangkan pada saluran SS2 sebesar 27,69408 m³. Secara keseluruhan, total volume sedimen yang perlu ditangani mencapai 58,06008 m³. Kegiatan ini penting untuk menjaga kapasitas aliran air pada saluran irigasi agar tetap optimal dan tidak mengalami penyumbatan akibat endapan.
