DEFORMASI HORIZONTAL STRUKTUR BETON BERTULANG BERTINGKAT RENDAH DENGAN MENGGUNAKAN DINDING BATA RINGAN

Rizkia Putri¹, Eka Juliafad²

¹ Departemen Teknik Sipil, Fakultas Teknik, Universitas Negeri Padang

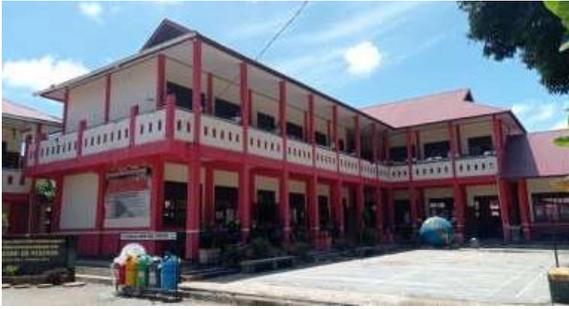
Gambar 2. Gedung B SDN 09 Pasaman

Pada Gambar 2 merupakan tampak bangunan gedung B Sekolah Dasar Negeri 09 Pasaman. Gedung B yaitu bangunan berlantai dua yang didirikan pada tahun 2019 mengalami kerusakan yang paling banyak. Bangunan gedung B sekolah ini mengalami kerusakan pada dinding dari rusak ringan hingga rusak berat. Lebar retakan yang ditimbulkan dari 0,1 mm hingga 3 mm dan retakan tersebut terjadi di setiap ruangan kelas.

Untuk keselamatan, kesehatan, kenyamanan dalam penggunaan bangunan sekolah tersebut, rekomendasi perbaikan atau perawatan bangunan yang dipilih untuk bangunan sekolah ini adalah perkuatan pada elemen non-struktur khususnya pada dinding. Karena bangunan Gedung B SDN 09 Pasaman ini banyak mengalami kerusakan pada dinding, sehingga ada kemungkinan dinding akan roboh jika tidak diberi perkuatan. Bangunan Gedung B SDN 09 Pasaman menggunakan dinding bata merah.

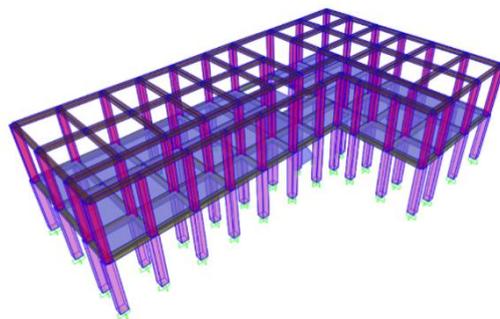
Gambar 3. Pemodelan Struktur Bangunan

Tampilan 3D dari bangunan Gedung Sekolah Dasar Negeri 09 Pasaman dengan menggunakan *software* SAP2000 dapat dilihat pada Gambar 3 dibawah ini:

4. **Pemodelan Struktur**
Untuk pemodelan struktur pada penelitian ini dilakukan secara tiga dimensi dengan bantuan program struktur berupa *software* SAP2000. Jenis elemen yang digunakan untuk elemen struktur balok dan kolom yaitu elemen *frame*, sementara untuk elemen pelat lantai menggunakan tipe elemen *shell*.

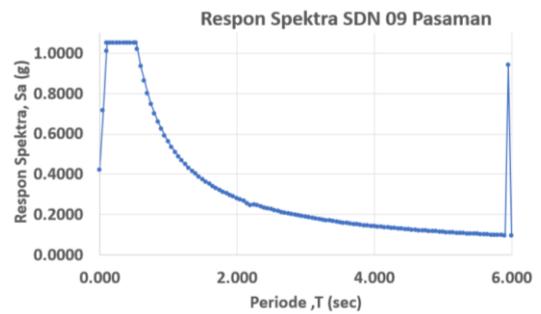
Gambar 4. Grafik Respon Spektrum

- 1) Lokasi bangunan berada Kabupaten Pasaman Barat
- 2) Faktor keutamaan gempa (Ie) yaitu 1,5
- 3) Fungsi bangunan sebagai fasilitas pendidikan sehingga masuk dalam kategori resiko IV dengan koefisien respons (R) yaitu 8
- 4) Parameter percepatan gempa
 S_s : 1,31239
 S_1 : 0,600000
- 5) Koefisien situs
 F_a : 1,200000
 F_v : 1,400000
- 6) Parameter percepatan desain
 S_{D_s} : 1,049912
 S_{D_1} : 0,560000
- 7) Kategori desain seismic yaitu D
- 8) Grafik respon spektrum
 Untuk grafik respon spektrum dapat dilihat pada Gambar 4 dibawah ini:

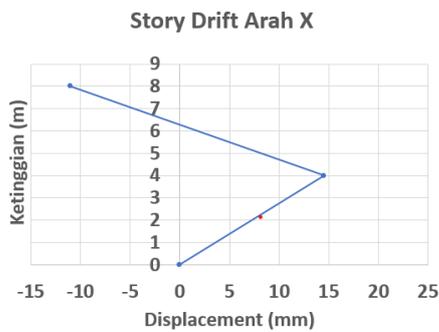
Gambar 5. Simpangan Antar Lantai Pada Arah X

Berdasarkan hasil perhitungan diatas maka diperoleh grafik simpangan antar lantai arah x dan y, dan perpindahan antar lantai arah x dan y. Grafik dapat dilihat pada Gambar 5 sampai dengan Gambar 7 berikut:

h_{sx}	δ_x	Δ_x	Δ_a ijin	Ket
mm	mm	mm	mm	
8000	0,644	-11,01	215,385	OK
4000	2,646	14,55	215,385	OK

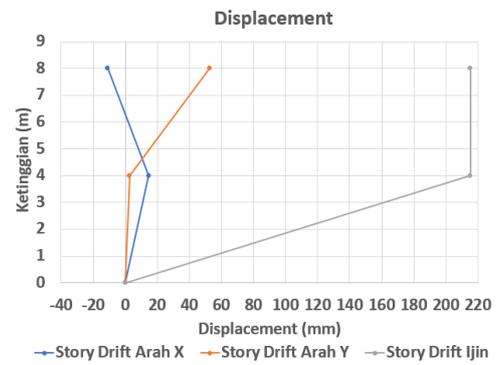
Gambar 7. Perpindahan Antar Lantai Pada Arah X dan Arah Y

Berdasarkan Gambar 7 dapat dilihat perpindahan yang terjadi pada lantai arah x dan lantai arah y, tidak melebihi batas izin simpangan. Perpindahan lantai arah x lebih kecil dari perpindahan lantai arah y.

3. Pemeriksaan simpangan antar lantai berdasarkan hasil dari grafik, perpindahan yang terjadi pada lantai arah x dan lantai arah y, tidak melebihi batas izin simpangan. Perpindahan lantai arah x lebih kecil dari perpindahan lantai arah y.
4. Pemeriksaan P-delta berdasarkan hasil dari grafik, bahwa nilai θ yang didapatkan pada arah x dan arah y tidak melebihi θ_{max} yang berarti bahwa pengaruh P-delta boleh tidak diperhitungkan dan juga struktur masih dalam keadaan yang stabil.

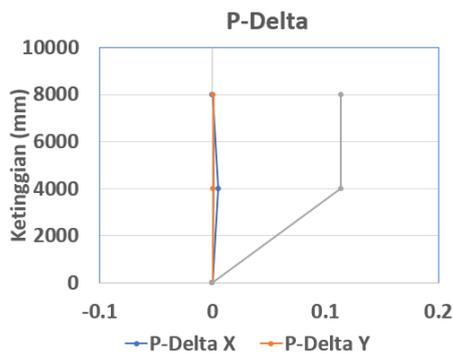
Gambar 8. Grafik Pengecekan Pengaruh P-Delta Pada Arah X dan Arah Y

Berdasarkan hasil perhitungan diatas maka diperoleh grafik P-delta pada Gambar 8 berikut:

Dari Gambar 8, dapat dilihat bahwa nilai θ yang didapatkan pada arah x dan arah y tidak melebihi θ_{max} yang berarti bahwa pengaruh P-delta boleh tidak diperhitungkan dan juga struktur masih dalam keadaan yang stabil.
