PERKIRAAN NILAI KUAT TEKAN BETON PADA PORTAL GEDUNG PASKA-KEBAKARAN MENGGUNAKAN HAMMER TEST

Okki Riski Adrian¹, Eka Juliafad¹

^{1,2}Departemen Teknik Sipil Universitas Negeri Padang

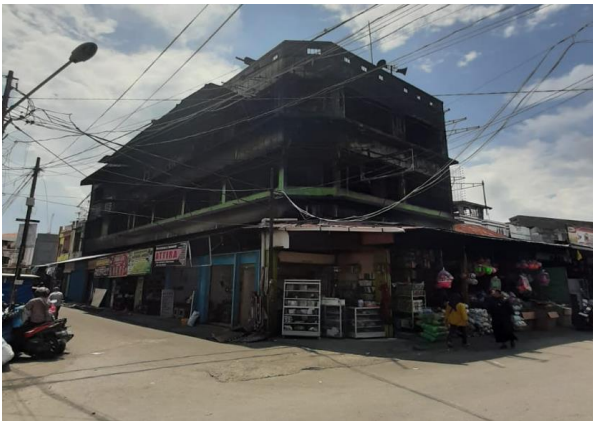
Gambar 1. Kondisi bangunan pasca kebakaran
Sumber: Dokumentasi lapangan (25 Mei 2024)

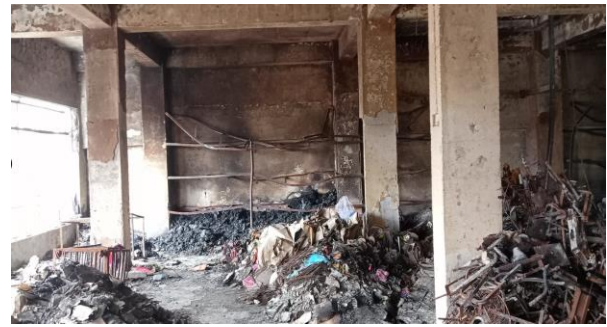
Berdasarkan pengamatan bangunan tampak mengalami kebakaran pada seluruh bagian, namun kerusakan yang ditimbulkan tidak merata pada semua elemen struktur yang ditinjau. Beberapa elemen terlihat telah mengalami spalling, pop out, retakan kecil. Sementara itu ada juga kolom yang masih belum terkelupas plasterannya. Setelah dilakukan pengujian *hammer test*, beberapa titik elemen mengalami penurunan kuat tekan yang cukup drastis dibanding yang lainnya.

Gambar 2. Kondisi interior Gedung pasca kebakaran

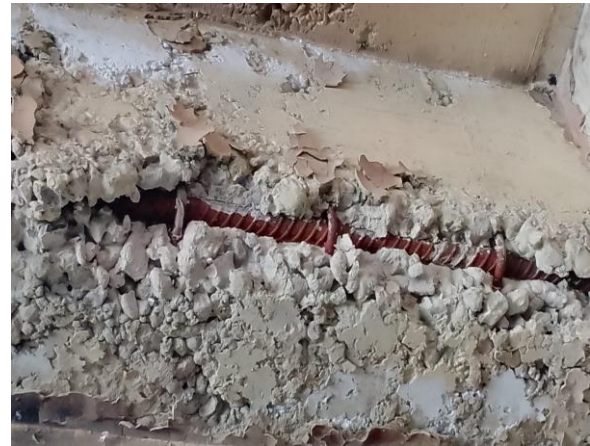
Gambar 3. Spalling pada balok serta korosi tulangan

Berdasar hasil observasi/pengamatan langsung terhadap balok gedung pertokoan. Dapat diamati perubahan warna yang terjadi pada balok yang menjadi berwarna putih, yang mana data ini dapat menjadi indikasi perkiraan suhu maksimal yang dialami pada saat kebakaran terjadi. Selain itu juga terlihat beberapa balok mengalami pengelupasan pada lapisan plesterannya bahkan ada beberapa balok yang sampai terlihat tulangnya, meskipun tidak begitu banyak. Balok yang terbakar dapat mengalami spalling karena beberapa faktor yang berkaitan dengan sifat material dan perubahan fisik akibat panas tinggi. Saat balok beton terbakar, panas ekstrem menyebabkan air yang terperangkap di dalam beton menguap dengan cepat, menghasilkan tekanan uap yang tinggi dalam pori-pori beton, yang bisa menyebabkan beton mengelupas.

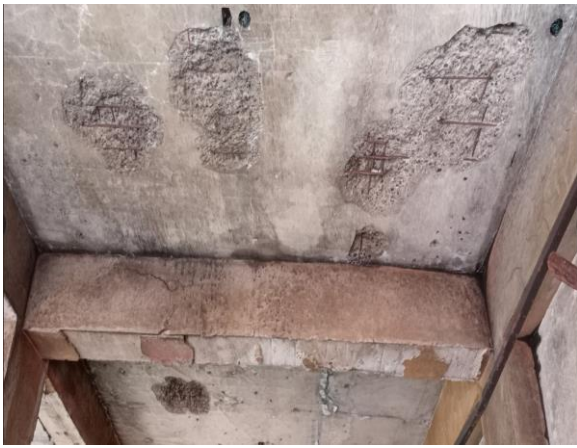
Gambar 4. Spalling pada pelat lantai
 Sumber: Dokumentasi lapangan (3 Juni 2024)

Berdasarkan pengamatan secara langsung, dapat diamati perubahan warna yang terjadi pada pelat lantai yang menjadi berwarna kuning padam, yang mana data ini dapat menjadi indikasi perkiraan suhu maksimal yang dialami pada saat kebakaran terjadi. Selain itu juga terlihat beberapa pelat lantai mengalami pengelupasan pada lapisan selimut betonnya sehingga dapat terlihat tulangnya.

Perbedaan suhu yang besar antara permukaan luar yang sangat panas dan bagian dalam yang lebih dingin menciptakan tegangan termal yang dapat menyebabkan retakan atau pecahnya beton. Kelembaban tinggi di dalam pelat lantai memperparah *spalling* karena air yang menguap meningkatkan tekanan internal.

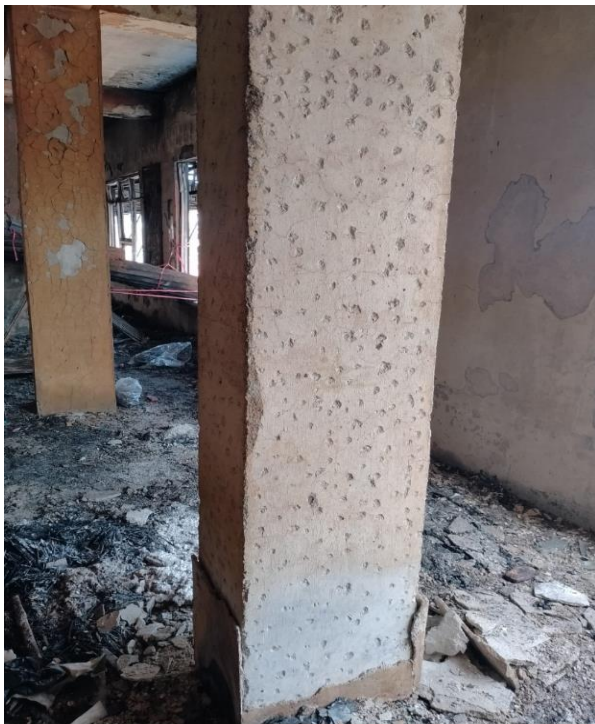
Gambar 5. Pop out pada kolom
 Sumber: Dokumentasi lapangan (3 Juni 2024)

Berdasar pengamatan secara langsung, dapat diamati perubahan warna yang terjadi pada kolom yang menjadi berwarna kuning padam, yang mana data ini dapat menjadi indikasi perkiraan suhu maksimal yang dialami pada saat kebakaran terjadi. Selain itu juga terlihat kebanyakan kolom mengalami pengelupasan pada lapisan plesterannya bahkan ada beberapa kolom yang sampai terlihat tulangnya, meskipun tidak begitu banyak. Perbedaan suhu yang ekstrem antara permukaan luar beton yang panas dan bagian dalam yang lebih dingin menciptakan tegangan termal yang dapat menyebabkan *pop-out*. Reaksi kimiawi seperti reaksi alkali-silika (ASR) akibat suhu tinggi juga dapat menyebabkan ekspansi dan keretakan dalam beton. Selain itu, kerusakan fisik pada permukaan beton akibat panas tinggi melemahkan ikatan antara agregat dan pasta semen, yang berkontribusi pada terjadinya *pop-out* (Juliafad, 2020).

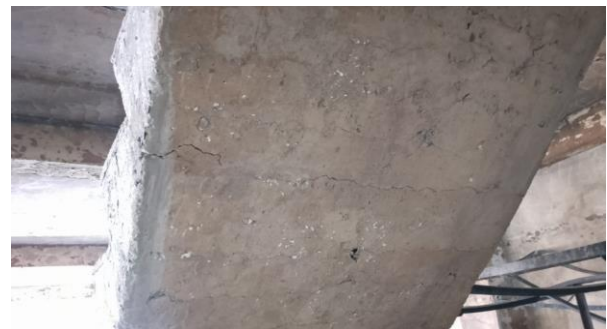
Gambar 6. Cracking pada tangga
 Sumber: Dokumentasi lapangan (3 Juni 2024)

Suhu panas dapat menyebabkan retak pada beton karena berbagai proses fisik dan kimia yang terjadi dalam material tersebut saat terpapar suhu tinggi. Ketika beton dipanaskan, terjadi ekspansi termal di seluruh struktur karena bahan penyusunnya, seperti semen dan agregat, mengalami perluasan yang tidak selalu seragam. Perbedaan ekspansi ini dapat menciptakan tekanan internal yang cukup untuk menyebabkan retakan pada beton.

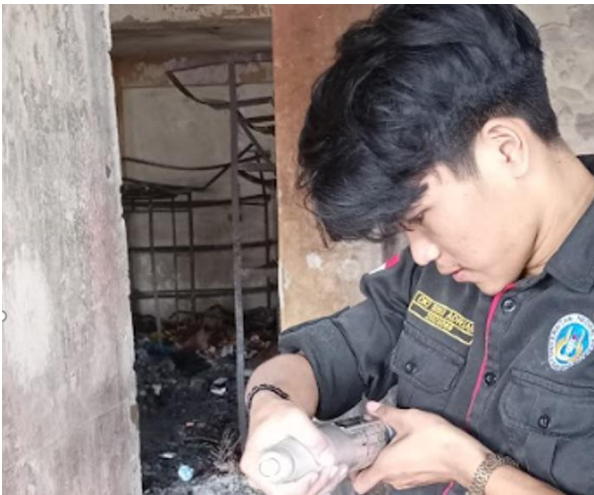
Gambar 6. Pemeriksaan kuat tekan beton kolom menggunakan Hammer test

Pemeriksaan mutu beton dilakukan pada elemen balok, kolom dan pelat lantai bangunan, setelah dilakukan pengujian kuat tekan beton pada elemen struktur berikut rekapitulasinya:
