**PENILAIAN KINERJA TROTOAR BERDASARKAN  
LEVEL OF SERVICE (LOS)  
(STUDI KASUS: JALAN PERMINDO, KOTA PADANG)**

**Abstrak:** Penelitian ini bertujuan untuk menilai kinerja trotoar pada Jalan Permindo, Kota Padang, dengan menggunakan pendekatan *Level of Service* (LoS). Pengumpulan data dilakukan melalui *survei* lapangan selama tiga hari, yaitu pada tanggal 17–19 Oktober 2025, pada tiga periode waktu berbeda yang mewakili jam sibuk pagi, siang, dan sore hari. Data yang dikumpulkan meliputi arus pejalan kaki dan ketersediaan ruang pejalan kaki pada setiap segmen pengamatan. Hasil analisis menunjukkan bahwa pada Jumat, 17 Oktober 2025 di segmen 1, ketersediaan ruang pejalan kaki mencapai **14,2 m<sup>2</sup>/ped** dengan arus pejalan kaki maksimum **1,3 ped/mnt/m**, sehingga mengacu pada Permen PUPR 2014 trotoar pada kondisi tersebut berada pada tingkat pelayanan kategori A. Pada hari lainnya, hasil pengukuran menunjukkan ketersediaan ruang sebesar **8,3; 10; dan 11,1 m<sup>2</sup>/ped** yang diklasifikasikan dalam tingkat pelayanan B karena memenuhi standar ruang  $\geq 3,6 \text{ m}^2/\text{ped}$ . Secara keseluruhan, kinerja trotoar di Jalan Permindo beradadalam kategori baik, me

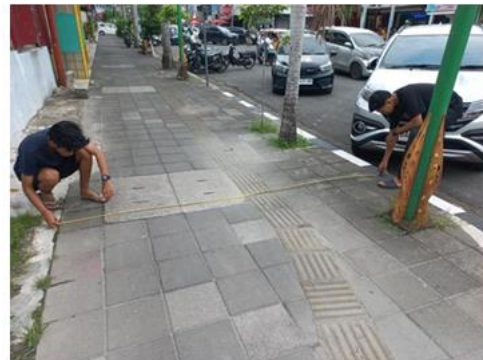
**Gambar 1. Pengukuran Trotoar**

Gambar ini memperlihatkan pengukuran dimensi trotoar yang meliputi tinggi trotoar (H), lebar efektif trotoar (L), dan kemiringan permukaan, yang digunakan sebagai parameter utama dalam analisis *Level of Service (LoS)*. Nilai lebar efektif trotoar menjadi dasar perhitungan ketersediaan ruang pejalan kaki, sedangkan kondisi tinggi dan kemiringan trotoar memengaruhi kenyamanan serta kelancaran pergerakan pejalan kaki. Parameter-parameter tersebut selanjutnya dikaitkan dengan arus pejalan

kaki untuk menentukan tingkat pelayanan trotoar sesuai kriteria *LoS* yang berlaku.

Hubungan antara arus pejalan kaki dan ketersediaan ruang pejalan kaki dapat diamati pada Gambar 1.

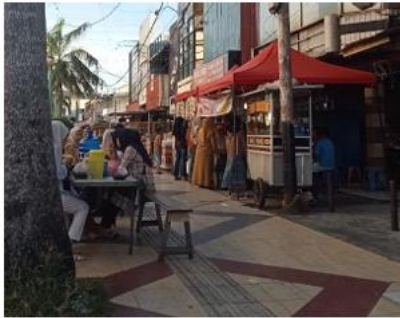
**Gambar 2. Kondisi Jalan Trotoar**

Berdasarkan Gambar 2, terlihat adanya hambatan pada trotoar berupa parkir kendaraan bermotor dan aktivitas pedagang kaki lima yang memanfaatkan sebagian ruang pejalan kaki. Keberadaan hambatan tersebut menyebabkan berkurangnya lebar efektif trotoar yang dapat digunakan oleh pejalan kaki, sehingga pergerakan menjadi tidak optimal dan cenderung saling berinteraksi dalam ruang yang terbatas. Kondisi ini berpotensi menurunkan tingkat *pedestrian comfort* karena pejalan kaki harus mengurangi kecepatan berjalan, mengubah arah pergerakan, bahkan turun ke badan jalan, yang pada akhirnya meningkatkan risiko konflik dengan kendaraan bermotor dan menurunkan aspek keselamatan pengguna trotoar.

Selain memengaruhi kenyamanan dan keselamatan, hambatan fisik pada trotoar juga berdampak langsung terhadap penurunan kinerja trotoar berdasarkan pendekatan *Level of Service*. Meskipun secara geometrik lebar trotoar mungkin memenuhi standar, keberadaan parkir dan aktivitas non-pejalan kaki menyebabkan ruang efektif yang tersedia menjadi lebih kecil, sehingga nilai ketersediaan ruang per pejalan kaki menurun. Hal ini dapat menyebabkan penurunan tingkat pelayanan dari kategori yang lebih baik ke kategori yang lebih rendah pada waktu tertentu.

Selain faktor kuantitatif, kondisi fisik trotoar juga memengaruhi tingkat pelayanan. Sebagaimana ditunjukkan pada Gambar 2.
