EVALUASI KUAT TEKAN BETON EKSISTING PADA BANGUNAN GEDUNG B SEKOLAH DASAR NEGERI 09 PASAMAN

Abstrak: Sekolah Dasar Negeri 09 Pasaman didirikan pada tahun 1973 dimana sekolah ini mempunyai 3 gedung yaitu gedung A, B dan C. Gempa Pasaman Barat 2022 telah mengakibatkan kerusakan pada gedung B SDN 09 Pasaman. Untuk mengetahui kondisi eksisting gedung tersebut, maka perlu dilakukan pengecekan dan pengujian pada mutu beton bangunan tersebut. Tujuan penelitian ini adalah untuk mendapatkan nilai kuat tekan beton eksisting, yang kemudian dapat dibandingkan dengan kuat tekan beton rencana. Metode penelitian yang digunakan adalah metode non-destruktif dengan menggunakan alat *schimdt hammer* untuk mengecek kuat tekan dan keseragaman beton pada elemen kolom, balok dan pelat eksisting. Setelah dilakukan pengujian dapat disimpulkan bahwa nilai kuat tekan beton eksisting yang didapatkan berbeda dengan nilai kuat tekan beton rencana. Hasil pengujian kolom lantai 1 menunjukkan hasil kuat tekan beton eksisting yang lebih kecil dari kuat tekan beton rencana dengan perbedaan 16,53 %. Pada kolom lantai 2, kuat tekan beton eksisting lebih kecil dari kuat tekan beton rencana dengan perbedaan 22,02 %. Pad

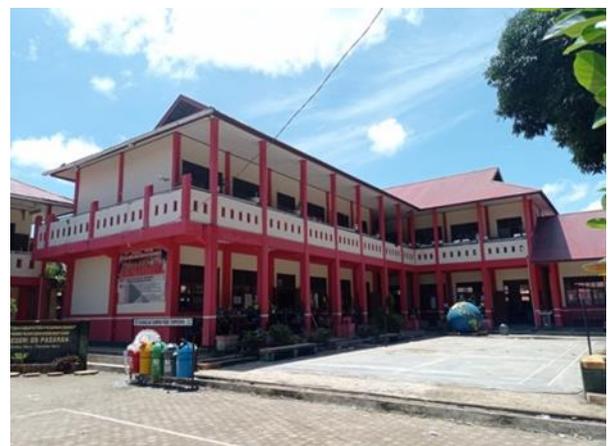
Gambar 1. Gedung B SDN 09 Pasaman

Pada Gambar 1 ini merupakan tampak bangunan gedung B SDN 09 Pasaman. Bangunan gedung B ini memiliki 2 lantai dan berbentuk leter L. Gedung

ini menampung 120 siswa dan mempunyai 6 ruangan

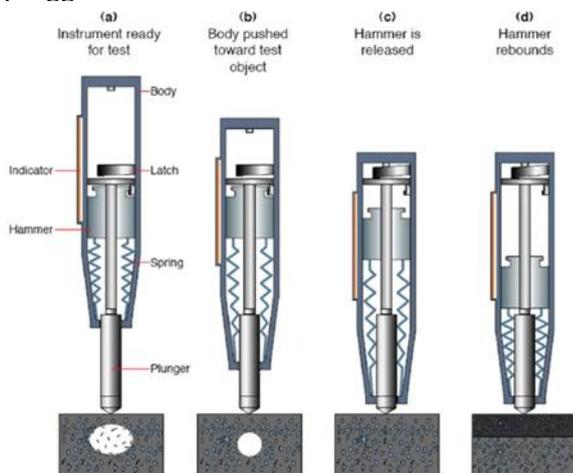
Gambar 3. Langkah-langkah *Schmidth Rebound Hammer*

1. Tempatkan ujung *hammer* tegak lurus dengan permukaan beton yang akan diuji. Jangan lupa permukaan tersebut harus dihaluskan terlebih dahulu.
2. Jika permukaan telah diplaster, tidak perlu dikupas karena akan merusak bangunan, dimana metode penelitian ini bersifat non-destruktif. Sebagaimana yang dapat dilihat pada Gambar 3 dibawah ini merupakan langkah-langkah penggunaan alat *hammer test*.

3. Tekan permukaan beton sekuatnya dengan alat *schmidth rebound hammer*, setelah sampai pada batas tekanannya, lepaskan tekanan tersebut sehingga *hammer* akan berbalik, dengan jarak pembalikan (*rebound*) diukur dari skala 10 sampai

100. Jarak *rebound* inilah yang direkam sebagai jumlah *rebound* yang diindikasikan pada skala *rebound hammer*.

4. Jarak *rebound* tergantung kepada seberapa banyak energi pukulan (*hammer*) awal yang diserap oleh interaksi antara ujung *hammer* dengan beton. Semakin besar energi yang diserap semakin kecil jarak *rebound*-nya.

5. Jarak setiap titik tembak sekitar 2-3 cm, dengan jumlah titik minimal 9 titik tembakan. Selain 9 titik bisa juga dengan 16 titik, 25 titik, dan 36 titik.

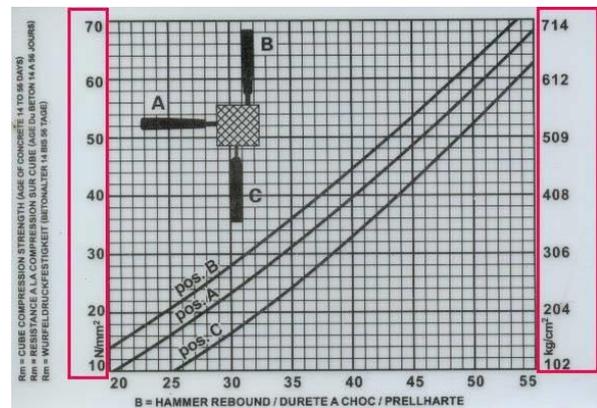
Gambar 4. Grafik *Rebound Hammer Test*

Gambar 4 diatas merupakan grafik *rebound hammer* yang berguna untuk menentukan kuat tekan beton yang diuji. Untuk angka yang sebelah kiri merupakan kuat tekan beton dengan satuan N/mm^2 atau MPa. Sedangkan angka dibawah grafik merupakan nilai *rebound hammer* di lapangan. Untuk angka sebelah kanan merupakan mutu beton dengan satuan kg/cm^2 .

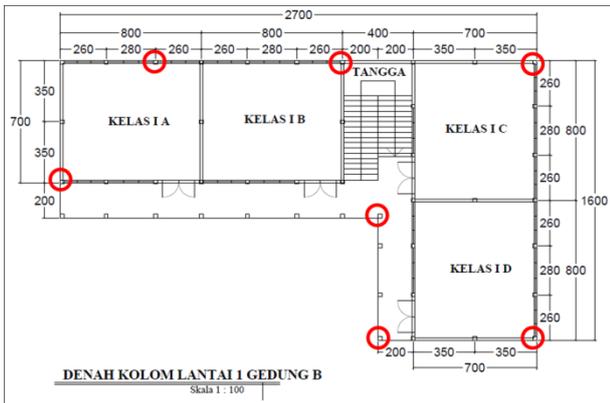
Gambar 6. Titik Lokasi Pengujian Kolom Lantai 1

Pada kolom lantai 1 ini, jumlah kolom yang dilakukan pengujian non-destruktif adalah 7 kolom dengan masing-masing kolom diuji dengan 9 titik dengan jarak per titik 2 cm. Jadi jumlah titik uji berjumlah: $7 \times 9 = 63$ titik.

Sebagaimana yang dapat dilihat pada Gambar 6 diatas, merupakan titik-titik lokasi pengujian kolom pada lantai 1 bangunan.

Berdasarkan dari Tabel 1 diatas, nilai kuat tekan rata-rata kolom lantai 1 dari 7 titik lokasi pengujian yang didapatkan adalah sebesar 17,32 MPa.

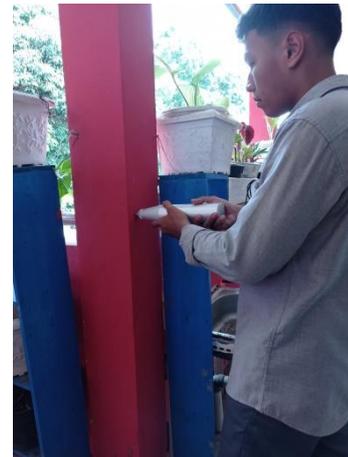
Gambar 7. Pengujian Hammer Test Pada Kolom Lantai 2

Pada kolom lantai 2 ini, jumlah kolom yang dilakukan pengujian non-destruktif adalah 7 kolom dengan masing-masing kolom diuji dengan 9 titik dengan jarak per titik 2 cm. Jadi jumlah titik uji berjumlah: $7 \times 9 = 63$ titik.

Pada Gambar 7 dibawah ini merupakan pengujian dengan alat *hammer test* pada elemen struktur kolom yang berada pada lantai 2 bangunan gedung B.

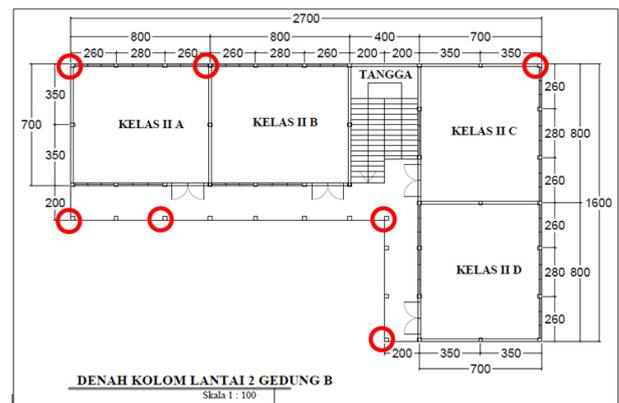
Gambar 8. Titik Lokasi Pengujian Kolom Lantai 2

Sebagaimana yang dapat dilihat pada Gambar 8 diatas, merupakan titik-titik lokasi pengujian kolom pada lantai 2 bangunan.

Berdasarkan dari Tabel 2 diatas, nilai kuat tekan rata-rata kolom lantai 2 dari 7 titik lokasi pengujian yang didapatkan adalah sebesar 16,18 MPa.

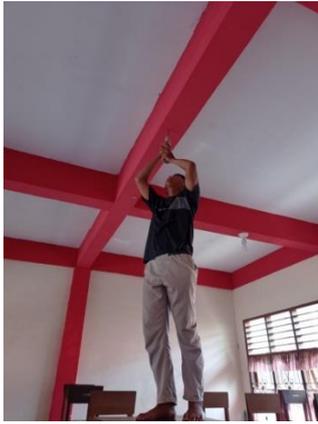
Gambar 9. Pengujian Hammer Test Pada Balok Lantai 1 Tipe 1

Pada Gambar 9 ini merupakan pengujian dengan alat *hammer test* pada elemen struktur balok tipe 1 yang berada pada lantai 1 bangunan gedung B.

Pada balok tipe 1 ini, jumlah balok yang dilakukan pengujian non-destruktif adalah 4 balok dengan masing-masing balok diuji dengan 9 titik dengan jarak per titik 2 cm. Jadi jumlah titik uji berjumlah: $4 \times 9 = 36$ titik.

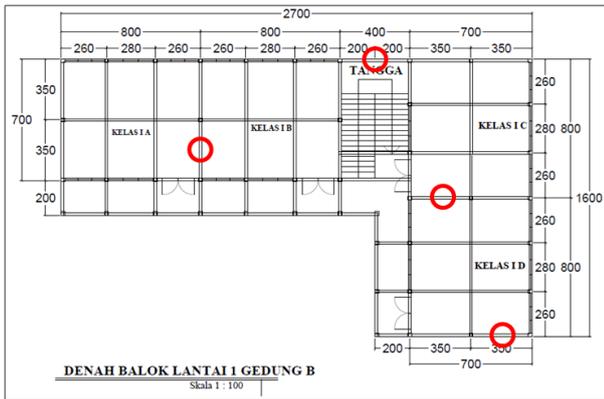
Gambar 10. Titik Lokasi Pengujian Balok Lantai 1 Tipe 1

Sebagaimana yang dapat dilihat pada Gambar 10 dibawah ini, merupakan titik-titik lokasi pengujian balok lantai 1 tipe 1 bangunan.

Berdasarkan dari Tabel 3 diatas, nilai kuat tekan rata-rata balok lantai 1 tipe 1 dari 4 titik lokasi pengujian yang didapatkan adalah sebesar 21,44 MPa.

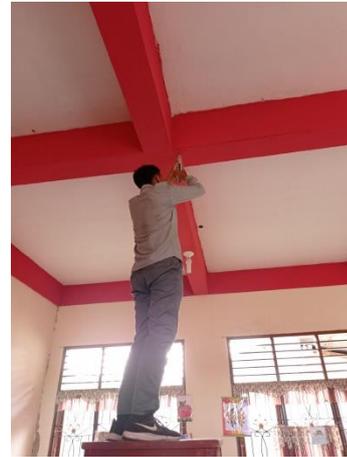
Gambar 11. Pengujian Hammer Test Pada Balok Lantai 1 Tipe 2

Pada Gambar 11 ini merupakan pengujian dengan alat *hammer test* pada elemen struktur balok tipe 2 yang berada pada lantai 1 bangunan gedung B.

Pada balok tipe 2 ini, jumlah balok yang dilakukan pengujian non-destruktif adalah 4 balok dengan masing-masing kolom diuji dengan 9 titik dengan jarak per titik 2 cm. Jadi jumlah titik uji berjumlah: $4 \times 9 = 36$ titik. Sebagaimana yang dapat dilihat pada Gambar 12 dibawah ini, merupakan titik-titik lokasi pengujian balok lantai 1 tipe 2 bangunan.

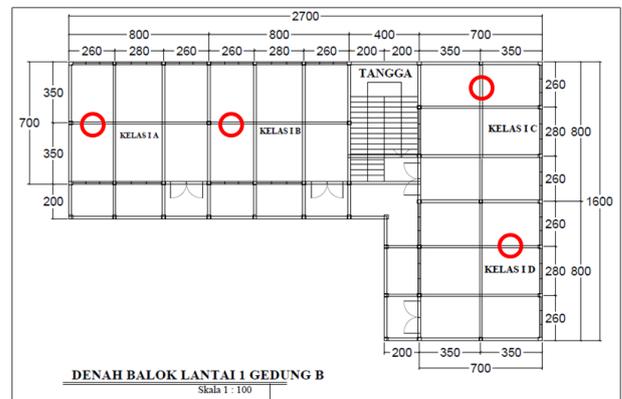
Gambar 12. Titik Lokasi Pengujian Balok Lantai 1 Tipe 2

Berdasarkan dari Tabel 4 diatas, nilai kuat tekan rata-rata balok lantai 1 tipe 2 dari 4 titik lokasi pengujian yang didapatkan adalah sebesar 21,17 MPa.

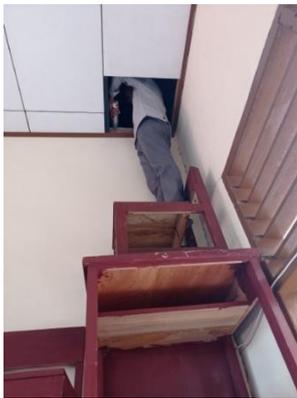
Gambar 13. Pengujian *Hammer Test* Pada Ring Balok Lantai 2

Pada Gambar 13 ini merupakan pengujian dengan alat *hammer test* pada elemen struktur ring balok lantai 2 yang berada pada lantai 2 bangunan gedung B.

Pada ring balok lantai 2 ini, jumlah ring balok yang dilakukan pengujian non-destruktif adalah 1 ring balok yang didiuji dengan 9 titik dengan jarak per titik 2 cm. Jadi jumlah titik uji berjumlah: $1 \times 9 = 9$ titik.

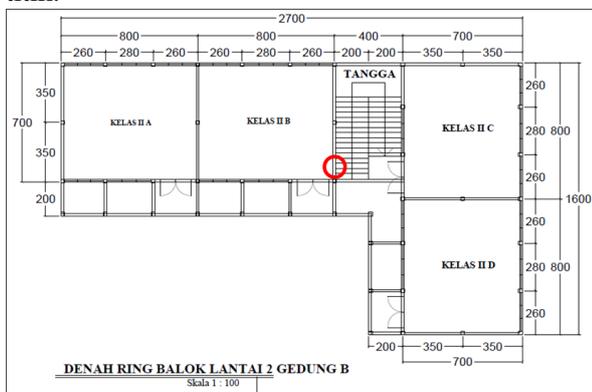
Gambar 14. Titik Lokasi Pengujian Ring Balok Lantai 2

Sebagaimana yang dapat dilihat pada Gambar 14 diatas ini, merupakan titik-titik lokasi pengujian ring balok lantai 2 bangunan.

Berdasarkan dari Tabel 5 diatas, nilai kuat tekan rata-rata ring balok lantai 2 dari 1 titik lokasi pengujian yang didapatkan adalah sebesar 8,20 MPa.

Dapat diketahui bahwa beberapa elemen struktur yaitu kolom lantai 1, kolom lantai 2 dan ring balok lantai 2 memiliki nilai kuat tekan beton yang lebih rendah dari kuat tekan beton rencana. Hal itu dapat menyebabkan lemahnya kekuatan struktur pada bangunan tersebut karena mutu beton yang digunakan tidak sesuai dengan yang telah direncanakan. Sehingga akan ada kemungkinan kerusakan yang terjadi pada elemen struktur kolom lantai 1, kolom lantai 2 dan ring balok lantai 2 saat terjadi gempa bumi yang akan datang. Maka perlu dilakukan perkuatan pada struktur kolom dan ring balok agar mutu dan kekuatan beton bangunan bisa bertambah kuat.

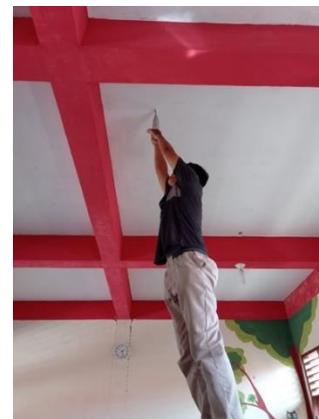
Gambar 15. Pengujian *Hammer Test* Pada Plat Lantai

Pada Gambar 15 ini merupakan pengujian dengan alat *hammer test* pada elemen struktur plat lantai yang berada pada lantai 1 bangunan gedung B.

Jumlah plat lantai yang dilakukan pengujian non-destruktif adalah 4 area dengan masing-masing plat lantai diuji dengan 9 titik dengan jarak per titik 2 cm. Jadi jumlah titik uji berjumlah: $4 \times 9 = 36$ titik.

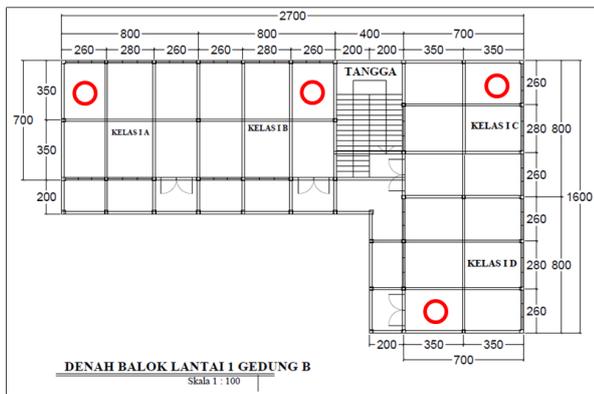
Gambar 16. Titik Lokasi Pengujian Plat Lantai

Pada Gambar 16 dibawah menunjukkan bahwa titik-titik lokasi dilakukannya pengujian alat *hammer test* pada elemen struktur plat lantai bangunan. Sedangkan nilai kuat tekan plat lantai dapat dilihat pada Tabel 6. Berdasarkan dari Tabel 6, nilai kuat tekan rata-rata plat lantai dari 4 titik lokasi pengujian yang didapatkan adalah sebesar 23,31 MPa
