ANALISIS PERFORMA SEISMİK BANGUNAN GEDUNG SEKOLAH DASAR NEGERI 09 PASAMAN TANPA DAN DENGAN MEMPERHITUNGGAN PENGARUH DINDING BATA MERAH

Dino Saputra¹, Eka Juliafad²

¹Jurusan Teknik Sipil, Fakultas Teknik, Universitas Negeri Padang

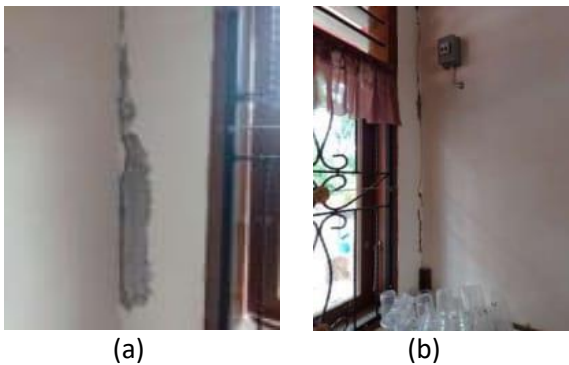
Gambar 5. Kerusakan pada iniding pasca gempa Pasaman 2022

pasaman pasca gempa Pasaman 2022 silam yang hanya mengalami kerusakan ringan pada bagian dinding dan tidak mengalami kerusakan pada bagian strukturnya. Beberapa kerusakan yang terjadi dapat dilihat pada Gambar 5 dan 6 berikut:

Dari hasil analisis yang telah di lakukan pada pemodelan tanpa dan dengan menggunakan dinding bata merah (Tabel 7), diperoleh hasil bahwa bangunan Gedung B SDN 09 Pasaman berada pada level kinerja *immediate occupancy* (IO). Hal ini dapat dipastikan dengan kerusakan yang terjadi pada bangunan Gedung B SDN 09

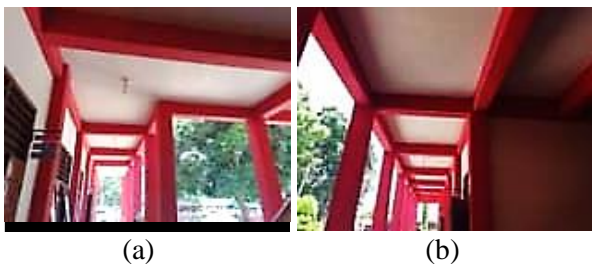
Gambar 6. Struktur tidak mengalami kerusakan Pasca gempa Pasaman 2022

Sedangkan pada struktur utama tidak mengalamu kerusakan apapun:
