ANALISIS BIAYA PERBAIKAN DAN PERAWATAN SALURAN IRIGASI BATANG SANIPAN 2 KABUPATEN LIMA PULUH KOTA

Muhamad Iqbal Pranagung¹, Yaumal Arbi²

¹Departemen Teknik Sipil, Fakultas Teknik Sipil, Universitas Negeri Padang, Indonesia

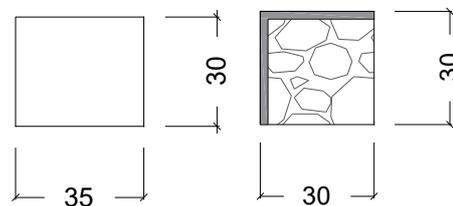
Gambar 7. Gambar Rencana Tampak Depan dan Samping Perbaikan Saluran SS 1

3. Kerusakan pada Saluran Sekunder 1
Kebocoran pada SS1 mengurangi efisiensi distribusi air dan berisiko merusak konstruksi saluran akibat erosi lokal.

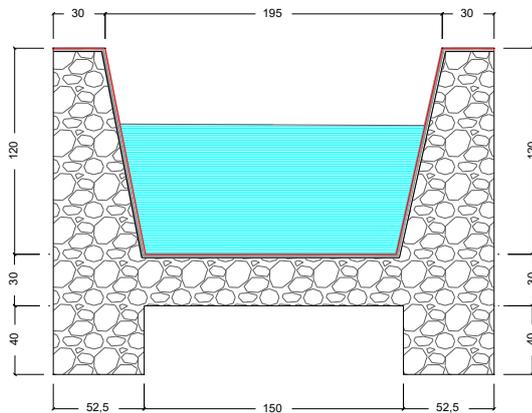
Gambar 9. Gambar potongan penampang rencana saluran baru SP 3 Saluran Primer 3 yang belum memiliki dinding saluran

Saluran baru sepanjang 8,1 meter di SP3 dirancang berbentuk trapesium (lebar atas 1,95 m, bawah 1,5 m, tinggi 1,2 m) untuk melengkapi ruas yang belum ber dinding permanen. Tujuannya adalah mencegah rembesan, menjaga debit air, dan meningkatkan efisiensi distribusi irigasi.

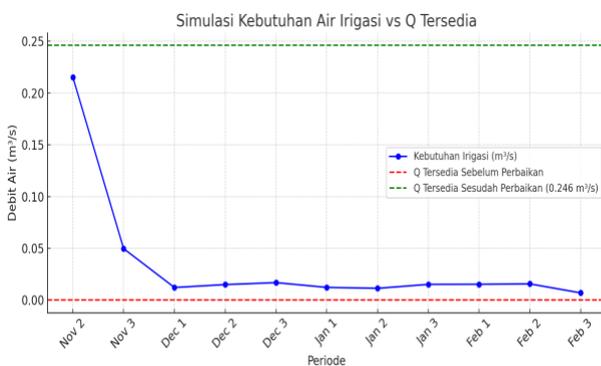
Gambar 13. Diagram Simulasi Kebutuhan Air Irigasi dan Q Tersedia

Sebelum perbaikan, debit air 0 m³/s tidak mampu memenuhi kebutuhan irigasi lahan seluas 73,64 ha, menghambat pertumbuhan padi. Setelah perbaikan, debit meningkat menjadi 0,246 m³/s, cukup untuk memenuhi kebutuhan air berdasarkan perhitungan Cropwat 8.0. Peningkatan ini mengurangi kebocoran dan meningkatkan efisiensi distribusi air ke seluruh lahan.
