ANALISA KECELAKAAN LALU LINTAS DI JALAN SITINJAU LAUT PROVINSI SUMATERA BARAT DENGAN MENGGUNAKAN METODE ANGKA EKIVALEN KECELAKAAN DAN METODE *UPPER CONTROL LIMIT*

Zisri Hidayat¹ Rizky Indra Utama²

^{1,2} Departemen Teknik Sipil Fakultas Teknik Universitas Negeri Padang

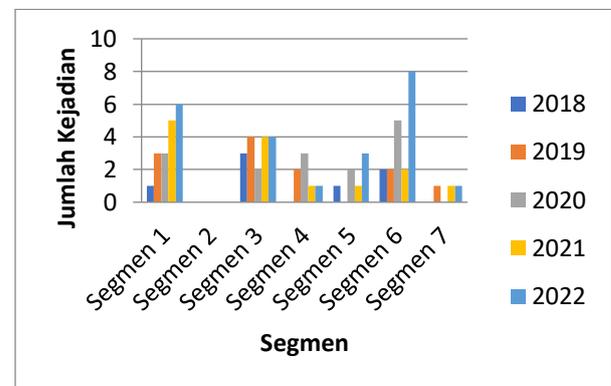
Gambar 1. Grafik Data Jumlah Kecelakaan Lalu Lintas Per Segmen

Pada Gambar 1 terlihat kecelakaan mobil terbanyak terjadi pada bagian 6 dengan jumlah 8 kejadian terjadi pada tahun 2022, pada bagian 1 kecelakaan mobil dengan jumlah 6 episode terjadi pada tahun 2022, kemudian pada bagian 3 terjadi kecelakaan paling besar. pada tahun 2019, 2021 dan 2022 dengan jumlah 4 kejadian, pada segmen 4 dan 5 kejadian kecelakaan tertinggi yaitu pada tahun 2020 dan 2021, sedangkan pada segmen 2 tidak pernah terjadi kecelakaan dalam jangka waktu 5 tahun.

Tabrakan kendaraan di sepanjang Jalan Sitinjau Laut dipisahkan menjadi 7 bagian yang terdiri dari bagian 1, bagian 2, bagian 3, bagian 4, bagian 5, bagian 6, dan bagian 7. Dari akibat pembagian per bagian sesuai informasi kecelakaan mobil yang didapat, cenderung terlihat jelas setiap bagian terjadi secara tidak merata. Jumlah kecelakaan mobil terlampir berdasarkan wilayah per porsi dapat dilihat pada Gambar 1.

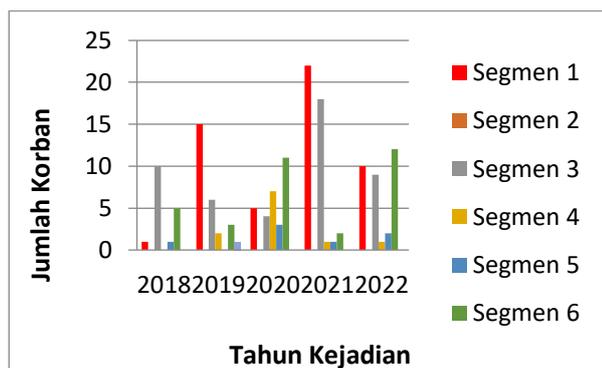
Gambar 2. Data Jumlah Korban Kecelakaan Lalu Lintas

Hasil informasi tabrakan kendaraan berasal dari informasi lalu lintas Polres Padang Kota. Informasi yang didapat merupakan informasi kecelakaan kendaraan tahun 2018 - 2022 yang terjadi di jalan Sitinjau Laut. Informasi yang didapat adalah jumlah korban kecelakaan dalam jangka waktu yang lama, waktu, jenis kendaraan termasuk, kelas korban. Informasi yang diperoleh dari Polres Padang Kota kemudian dipisahkan menjadi 7 penggalan setiap tahunnya yang ditunjukkan dengan pembagian penggunaan lahan. Jumlah kecelakaan kendaraan setiap tahun berbeda-beda dalam beberapa tahun terakhir. Berikutnya adalah informasi jumlah korban tabrakan mobil dalam jangka waktu 5 tahun yang dipartisi menjadi

beberapa bagian, yang dapat kita temukan pada Gambar 2.
