ANALISIS KERUSAKAN JALAN DAN PERBAIKAN JALAN (STUDI KASUS: RUAS JALAN RAYA KURANJI, KECAMATAN KURANJI, KOTA PADANG)

Abstrak: Salah satu jalan yang berperan penting dalam pertumbuhan dan pembangunan ekonomi adalah Jalan Raya Kuranji. Berada di dekat daerah pemukiman padat penduduk membuat Jalan Raya Kuranji ramai dilalui oleh kendaraan. Ditambah lagi dengan dibukanya jembatan kuranji pada tahun 2021 membuat banyak akses kendaraan berat yang bermuatan seharusnya melewati Jalan Bypass, memilih untuk melewati Jalan Raya Kuranji ini untuk menghemat waktu. Hal tersebut menyebabkan permukaan badan jalan di Ruas Jalan Raya Kuranji banyak terdapat lubang, retakan, amblas, bergelombang. Penelitian ini dilakukan untuk mendapatkan jenis kerusakan, tingkat kerusakan jalan dan penanganan/perbaikan jalan yang tepat dengan menggunakan Metode Bina Marga. Metode ini dilakukan dengan cara menghitung nilai kerusakan jalan dari jenis kerusakan jalan yang ditinjau dari besar dan luasan kerusakannya. Hasil penelitian menunjukkan jenis kerusakan jalan yang paling banyak adalah retak buaya dengan presentase 10,02 %, sedangkan rata-rata nilai kondisi jalan adalah 4,7 dan nilai urutan prioritas 6,3 yang ter

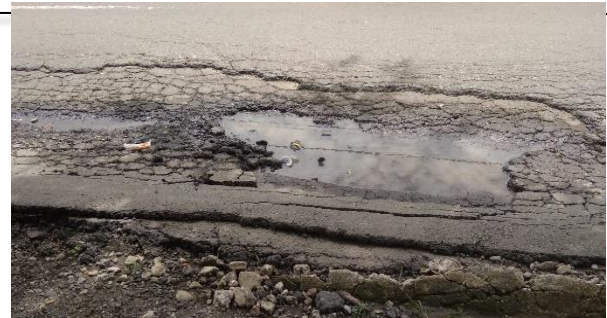
Gambar 2. Kerusakan Jalan di Jalan Raya Kuranji (Sumber: Hasil Observasi, 2022)

Permukaan badan jalan di Ruas Jalan Raya Kuranji banyak terdapat lubang, retakan, amblas, bergelombang, dan lubang pada permukaan jalan sangat lebar dan hampir memakan sebagian jalan tetapi tidak dilengkapi oleh rambu-rambu peringatan. Sehingga kerusakan ini dapat mengganggu kenyamanan dan kelancaran lalu lintas bahkan membahayakan pengguna kendaraan.

Meskipun kapasitas Ruas Jalan Raya Kuranji memadai, akan tetapi masih terjadinya kerusakan pada Ruas Jalan Raya Kuranji yang disebabkan oleh beban lalu lintas akibat tonase kendaraan berat dan pemeliharaan jalan yang tidak teratur, Ruas Jalan Raya Kuranji ini terakhir dilakukan pemeliharaan jalan yaitu pada tahun 2019 dan belum ada pemeliharaan kembali sampai sekarang.

- 10) Menentukan Tebal Lapis Tambah (*Overlay*)
Pada tebal lapis perkerasan awal tahun 2019 didapatkan ITP 6,7 maka ITP yang diperlukan adalah
ITP diperlukan = ITP grafik – ITP 2019
= 9,2 – 6,7 = 2,5
Overlay yang dibutuhkan
2,5 = 0,4 x D1
D1 = 2,5/0,4 = 6,25cm ≈ 6,5
Hasil *overlay* yang diperlukan adalah 6,5 cm sampai tahun 2032
